UNA EXPERIENCIA EXITOSA CON FIBRAS DE CARBONO

Cortesía
Luis Flores Tantaleán
Ingeniero Civil
Gerente Administrativo de Constructora RF SA

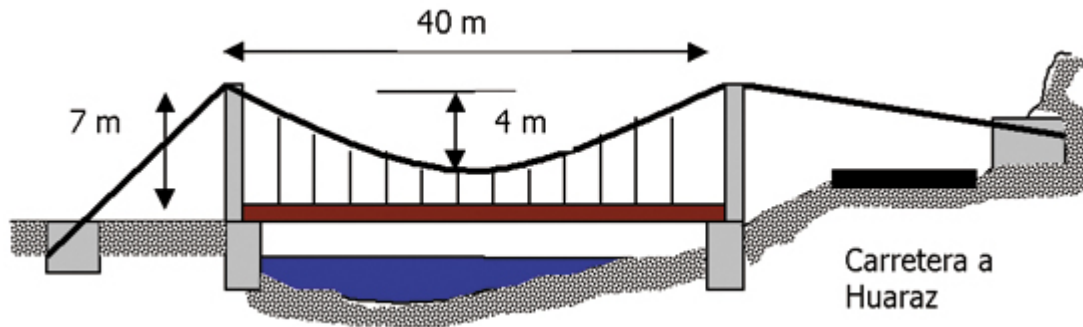
Ocurrido el accidente, uno de los cables principales de la torre de sostenimiento ubicada cerca de la carretera se salió del carro de dilatación, volando los rodillos, y quedó apoyado sobre la viga superior de la torre de acuerdo con el gráfico siguiente:
